N30-5 Simested Nord

Mulighedskatalog (udkast)

Af Viborg Kommune og Vesthimmerlands Kommune som del i EU projektet LIFE IP Natureman, December 2022

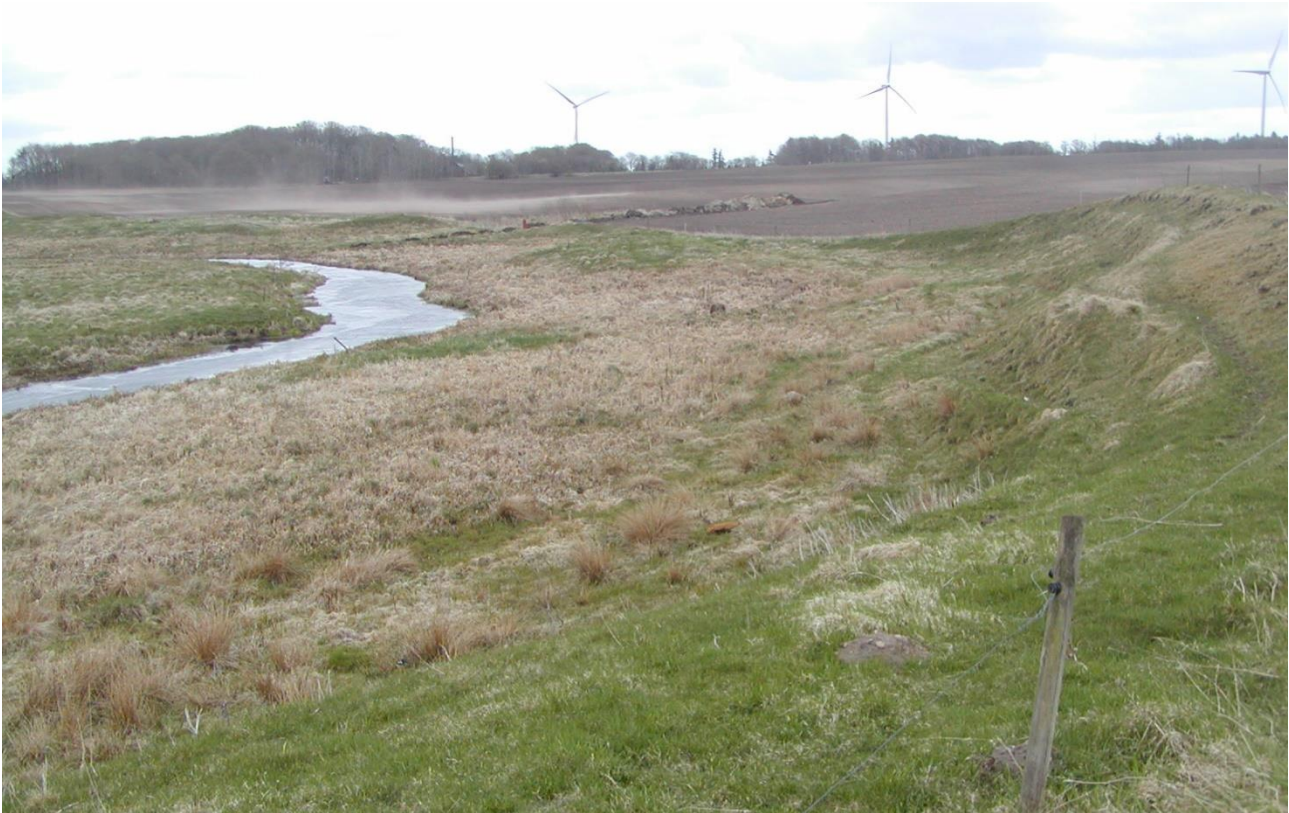
Figur 8: Simested å mod øst april 2013. Randpåvirkning af overdrev ved sandflugt er tydelig. Sydsiden over for Parkvænget 40, foto af Per E. Rasmussen

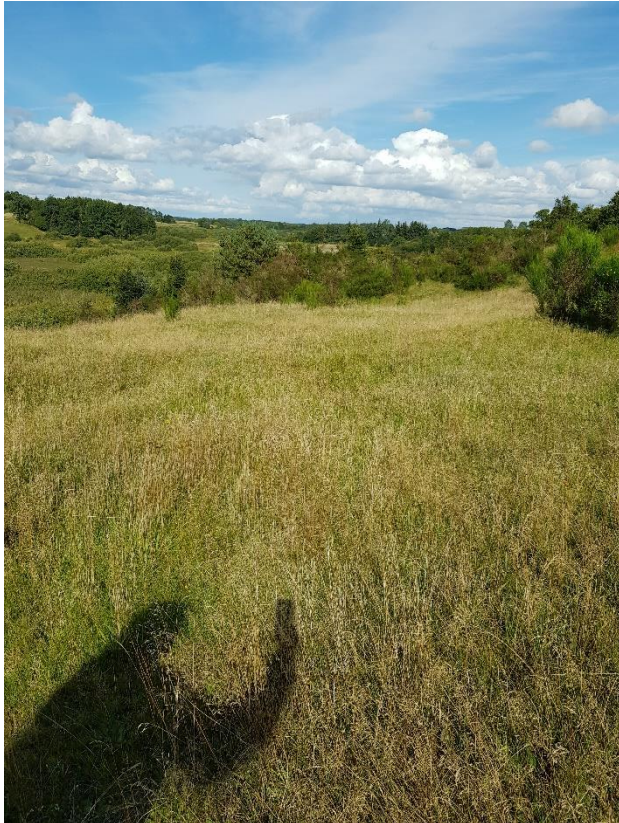
Tilstand. Overdrev 1 ligger som en skrænt ned mod ådalen samt et fladere stykke ovenfor skrænten. Overdrevet er ved sidste kortlægning registreret i god tilstand med forekomst af guldblomme og ligger i forlængelse af overdrev 3 beskrevet under indsatsområde 8. Overdrev 1 ligger med fin overdrevsvegetation, men med opvækst af gyvel ved gul asterix. Arealet afgræsses ikke. Hængesækken nedenfor overdrevet (markeret med 2 på kortet), er omfattet af hydrologiprojektet som delområde 19, hvor den sydlige del beskrives som fin, mens tagrør har taget over på den nordlige del.

Foto 7b-1. Overdrev 1 ovenfor skrænten med lav vegetation og gyvel i baggrunden.

Mulige tiltag. Afgræsning bør iværksættes evt. ved at udvide afgræsningen på overdrev 3 i indsatsområde 8 til også at omfatte denne del af overdrevet. Samtidig er afgræsningsarealet foreslået øget mod nord for at sikre mod overfladeafstrømning fra dyrket mark ud i habitatområdet. Ved at udvide afgræsningen yderligere til også at omfatte hængesækken nedenfor skrænten kan tagrør evt. begrænses og derved øge naturtilstanden. Ved evt. afgræsning bør de forhold, der er beskrevet i hydrologiprojektet for delområdet tages i betragtning. Her kan den dyretype der afgræsser det sydlige overdrev (overdrev 3 i indsatsområde 8) anvendes, da de har vist sig også at græsse på de våde arealer.

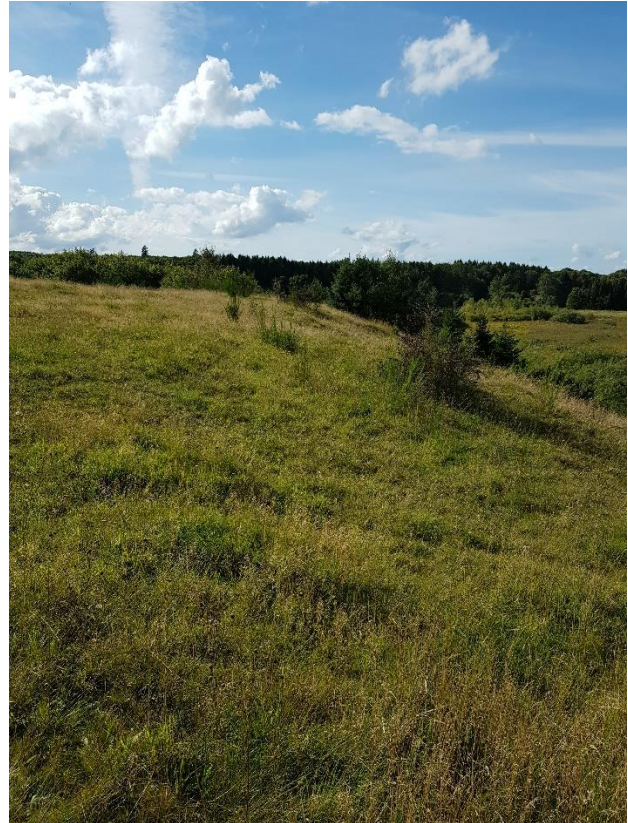
Foto 7b-2. Overdrevsskrænten ned mod ådalen.

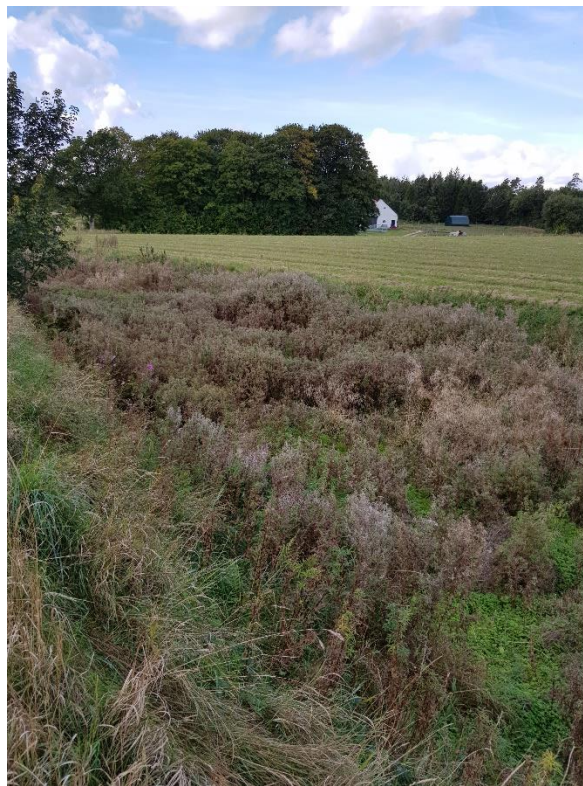
Foto 8-2. Slugten hvor kildevældet løber er kraftigt tilgroet i lådden dueurt.

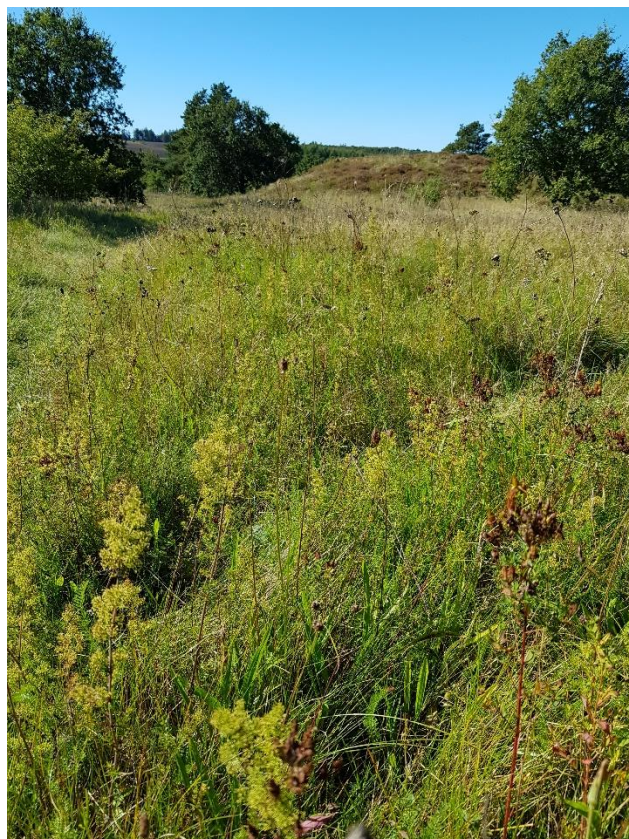
Kildevæld 3 er omfattet af hydrologiprojekt som område 13 og er beskrevet som 'under kraftig tilgroning' og 'bør ryddes snarest'.

Foto 9-2. Tilgroning af urter.

Mulige tiltag. Afgræsning med nedsat græsningstryk ville være gavnligt og vil kunne medvirke til at opnå god bevaringsstatus på overdrevet, idet arterne er til stede, men fortrænges af højere arter. Evt. samgræsning med marken nord for. Heste ville være en god dyretype, idet kvæg kan være for hårdhændede, især hvis der er tale om en tung race. Omvendt vil kvæg være en fordel, hvis området med kildevæld nedenfor overdrevet blev inkluderet i afgræsningsarealet (grønt indrammet på kortet) – der burde så vælges en let kvægrace. Inden udbinding bør området omfattet af hydrologiprojekt ryddes for vedopvækst.

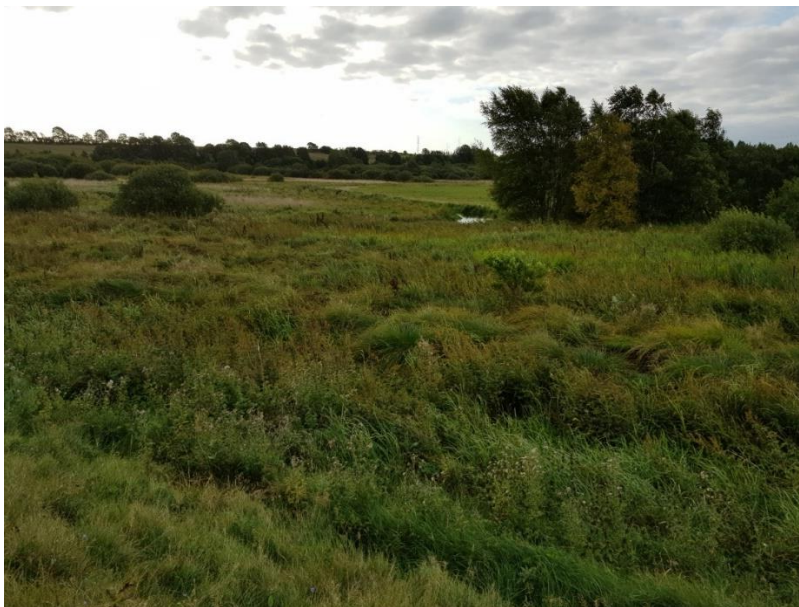
Kildevældet (2) rummede topstar, men var tilgroet i høj vegetation og pil og blev ikke besigtiget.

Kildevældet med spredte topstar blandt høj vegetation af bl.a. bredbladet dunhammer.

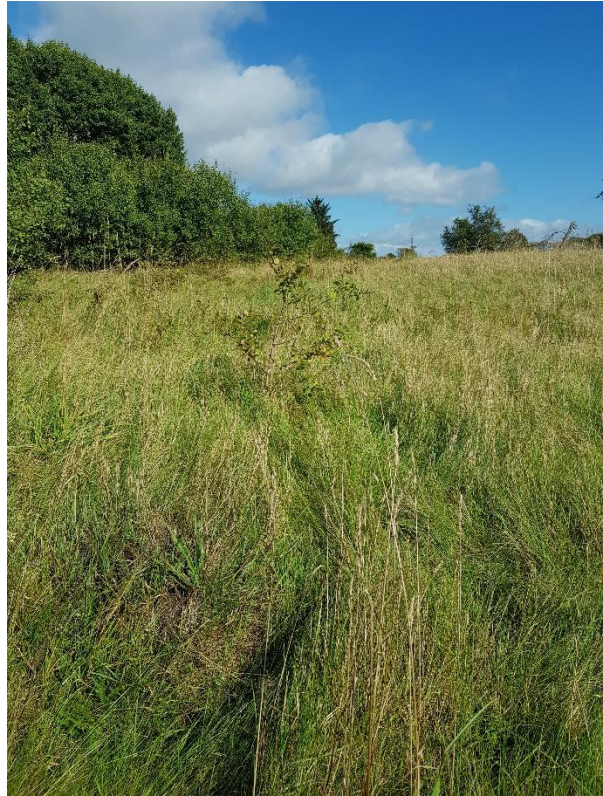
Tilstand. Overdrevet (1) stod med gode arter som hedelyng og eng-havre på skrænten ned mod åen. Ovenfor skrænten var overdrevet under kraftig tilgroning af høje græsser, der bortskyggede nøjsomme arter som liden klokke og gul snerre. Desuden sås en kraftig opvækst af bævreasp fra beplantningen nord for. Både de høje græsser og tilgroningen risikerer at true naturtilstanden.

Foto 11-2. Ovenfor skrænten med høje græsser og opvækst af bævreasp fra beplantningen til venstre i billedet.

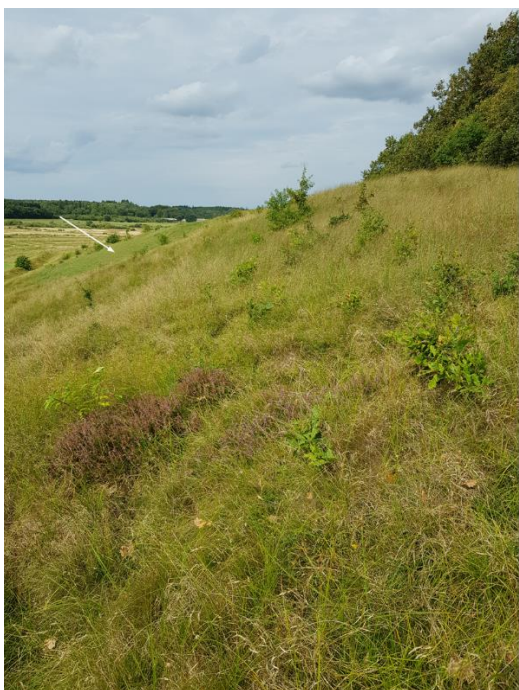
Øst for åen: Alle de kortlagte habitatnaturtyper er i moderat til ringe tilstand. Overdrev 2, 3 og 5 var under tilgroning i høje urter. Især bortskyggede en bestand af bjerg-rørhvene al øvrig vegetation af urter og dværgbuske på overdrev 2. Overdrev 2 hang sammen med overdrev 3 og var ligeledes domineret af høje urter. Overgangen mellem de to overdrev rummede fin, lav vegetation med bl.a. liden fugleklo og djævelsbid. Overdrev 5 var også tilgroet i høje urter og lå i græsmark med slæt.

Foto 13-1. Overdrev '2' med overdrevsvegetation i forgrunden. Opvækst af bjerg-rørhvene ses som en homogen grøn flade på bakken bagved (hvid pil).

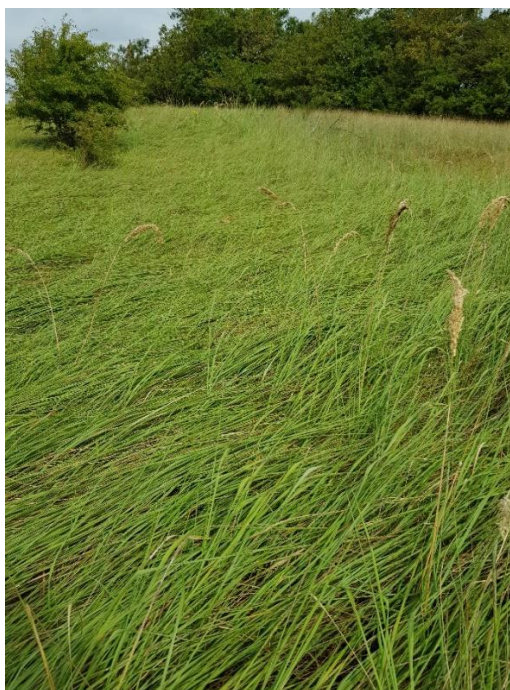
Foto 13-2. Overdrev '2'. Nærbillede af området med bjerg-rørhvene, der dækker for alle øvrige urter og dværgbuske.

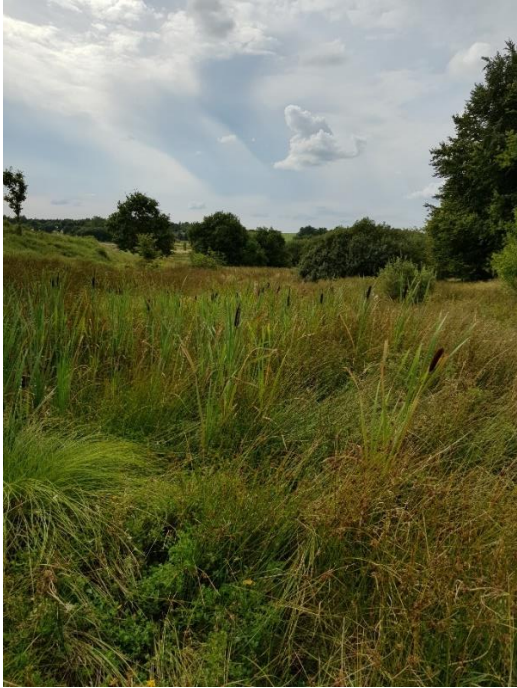
Kildevæld 4 var tilgroet i høje urter. Jorden var vandlidende og blød ved udspring, men der sås ingen vandspejl - heller ikke, hvor det blev eftersøgt længere nede på strækningen. En gammel grøft langs hængesækkens sydlige grænse afvander evt. utilsigtet vand fra kildevældet ad gamle ikke vedligeholdte tværgøfter.

Foto 13-3. Kildevæld 4 ved udspring mod øst i retning mod åen med topstar og opvækst af bredbladet dunhammer og lysesiv.

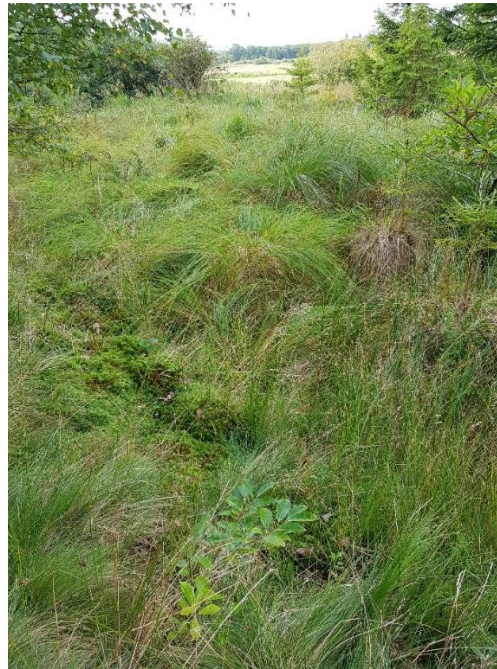
Foto 13-6. Lokalitet, hvor der tidligere er registreret leverurt. Arten blev ikke genfundet.

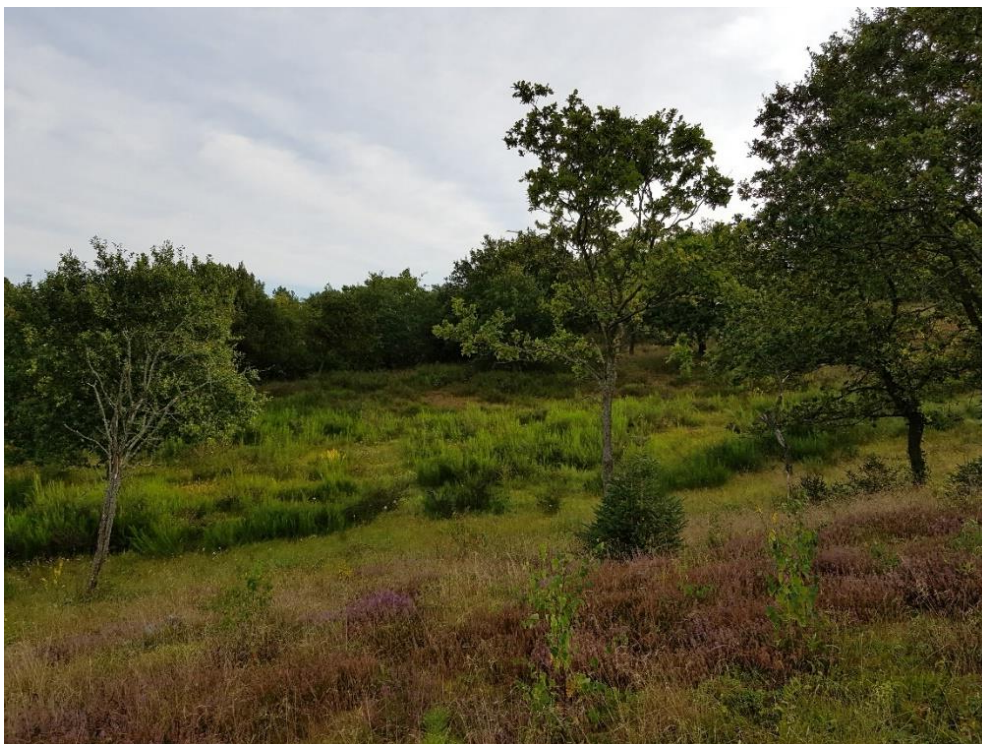
Overdrev 6 er under kraftig tilgroning i gyvel, der truer dværgbuskesamfundet på arealet. Gamle hegnsplæle tyder på tidligere afgræsning.

Foto 13-7. Overdrev '6' med dværgbuske og kraftig tilgroning i gyvel.
