N30-5 Simested Nord

Mulighedskatalog (udkast)

Af Viborg Kommune og Vesthimmerlands Kommune som del i EU projektet LIFE IP Natureman, December 2022

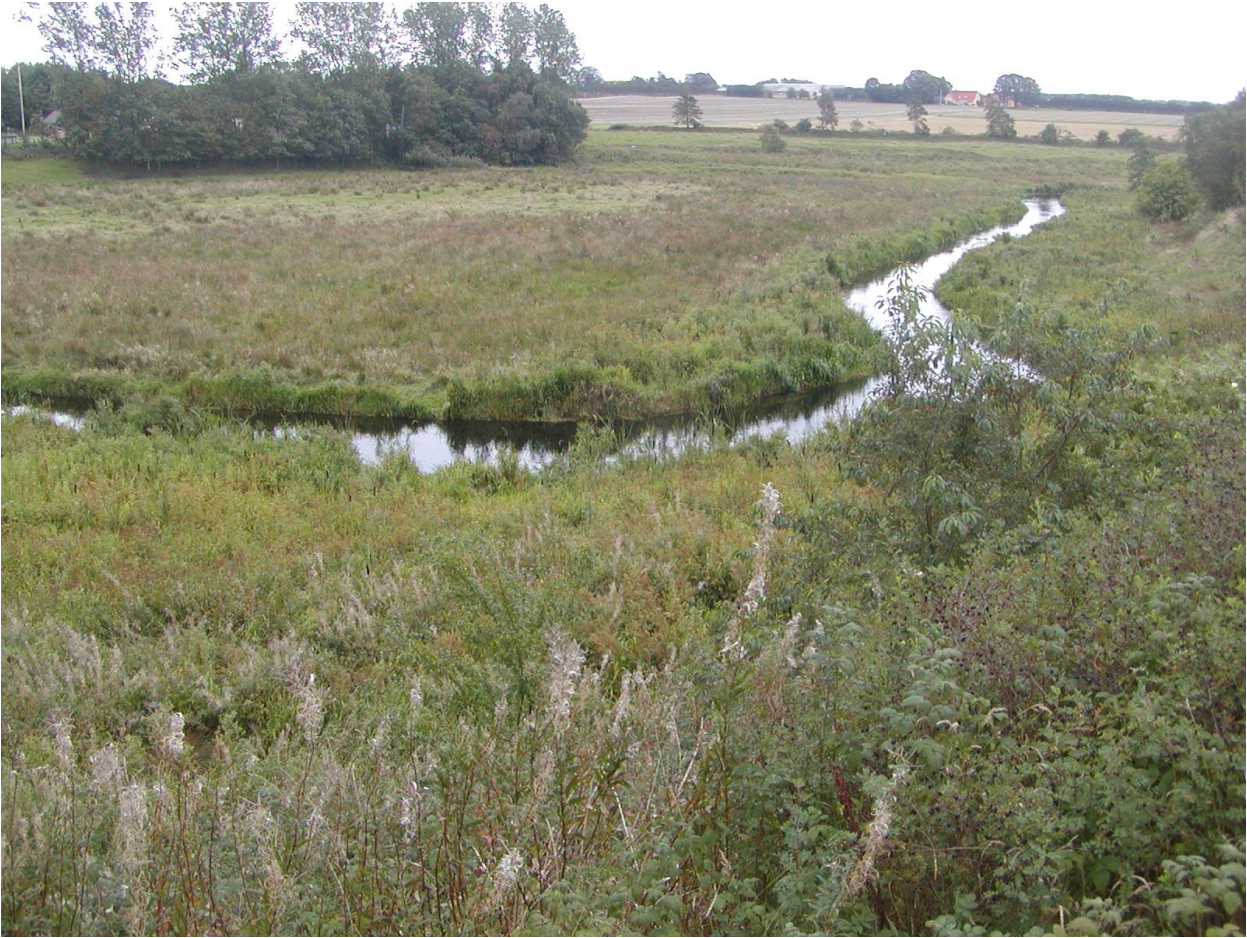
Figur 14: Fra surt overdrev ved mark 60-0 syd for Engparken, mod syd over hængesæk/kildevæld på mark 13-1 og syd herfor surt overdrev, med Ådiget 60 bag tæt hegnsbeplantning. September 2015, foto af Per E. Rasmussen.

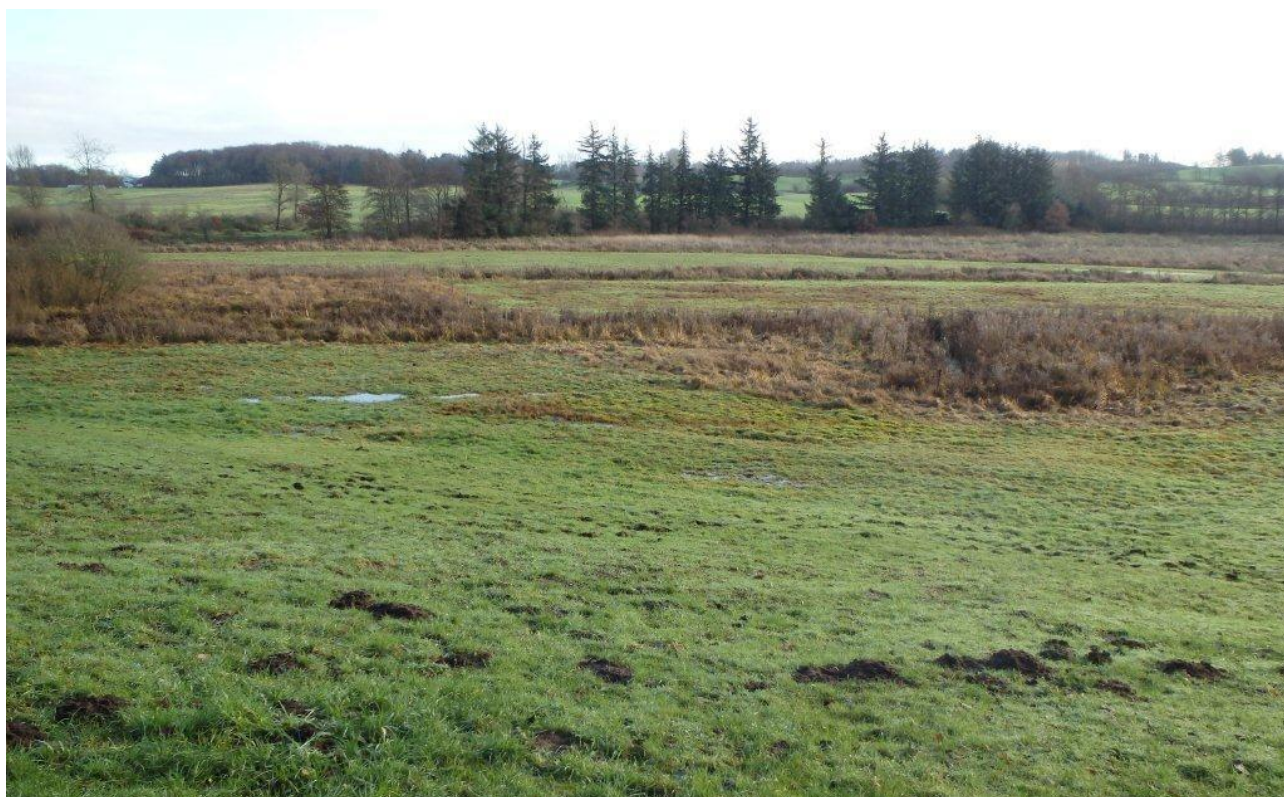
Figur 28: Øst for Ettrupvej 65 mod øst. Fra mark 8-0 over kildevæld, hængesæk med grøfter på hver side. November 2014, foto af Per E. Rasmussen.

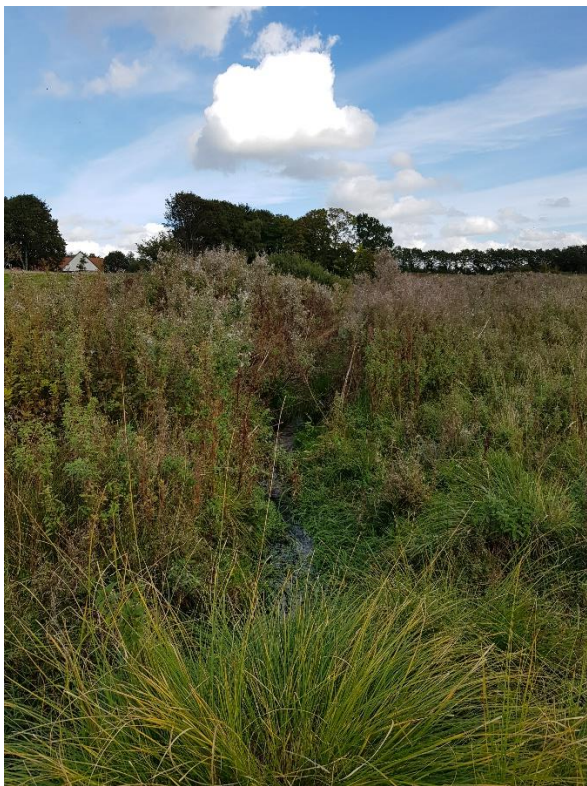
Kildevæld 2 er den nedre del af kildevæld 1 og er egentlig en del af en rigkærspolygonet vest for, registreret i moderat tilstand. På denne nedre del af kildevældet var tilstanden bedre end kildevæld 1 og der stod bl.a. hjertegræs, trævlekrone og gøgeurt sp.

Foto 8-1. Kildevældets strømrende.

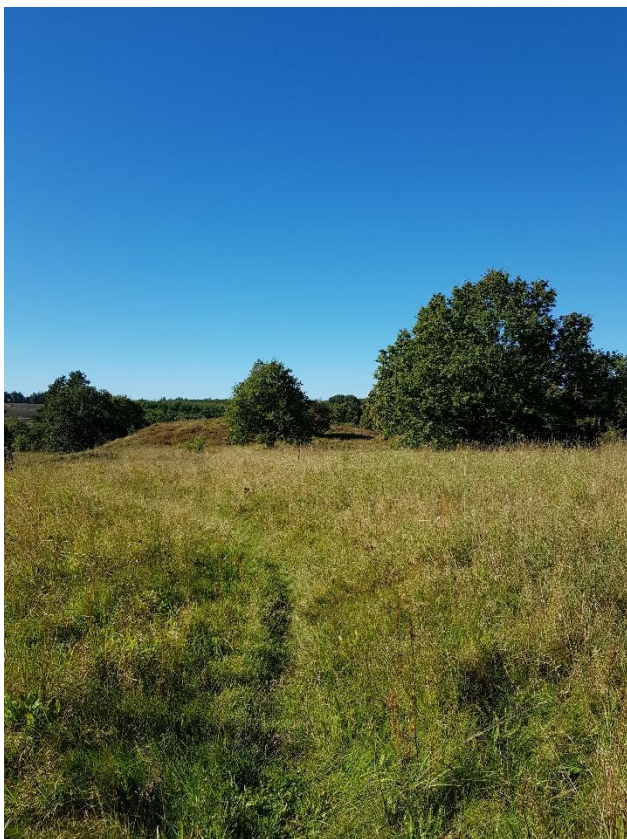
Overdrev 2 er ved sidste kortlægning registreret i moderat tilstand med et strukturindeks på 0,41, men med et artsindeks på 0,74. Arealet stod med typisk overdrevsvegetation, men vegetationen var ved at blive høj, og den trænger til afgræsning. En trampesti fører til en gravhøj (ikke beskyttet) midt på overdrevet. Ifølge kortlægningsdata har der tidligere været kreaturgræsning på arealet.

Foto 9-1. Overdrev med trampesti til gravhøj.

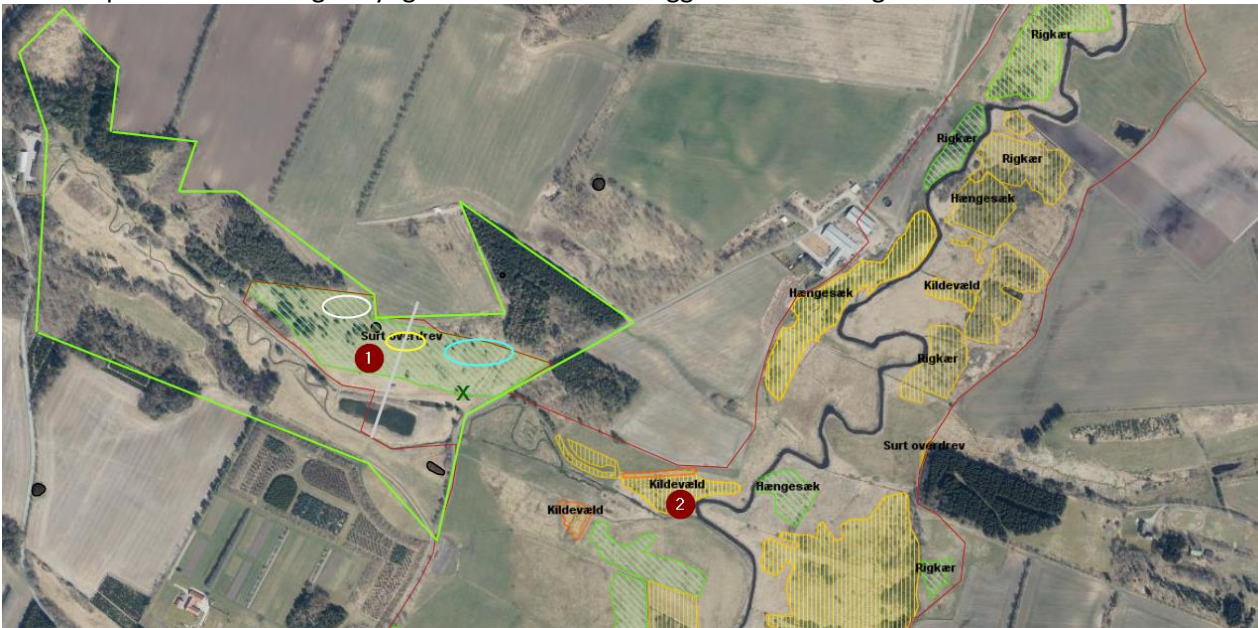
Kort 10-1 med angivelse af overdrev 1 og kildevæld 2. Grøn indramning viser foreslået afgræsning og brun streg subregionens afgrænsning. Fredningsgrænsen er markeret med grå streg, og de tre bestande af uønskede arter vist med cirkler (hvid er bjergrørhvene, gul er agertidsel og blå er lupin). Sort prik viser gravhøj og grønt X placering af færist.

Tilstand. Overdrevet vest for Spanggårdvej ligger som en stor skrænt ned mod Skinderup Møllebæk. Der lå en gammel færist i markvejen langs foden af skrænten (ved grønt X), hvilket indikerer tidligere afgræsning i et ukendt omfang, da det var eneste tegn på afgræsning. Overdrevet fremstod med lav, lysåben vegetation med spredte skovfyr. Spredt på arealet stod bestande af uønskede arter af lupin (blå cirkel), agertidsel (gul cirkel) samt bjergrørhvene (hvid cirkel). Der lå en gravhøj på overdrevet og rundt på arealet var der slået en gangsti.

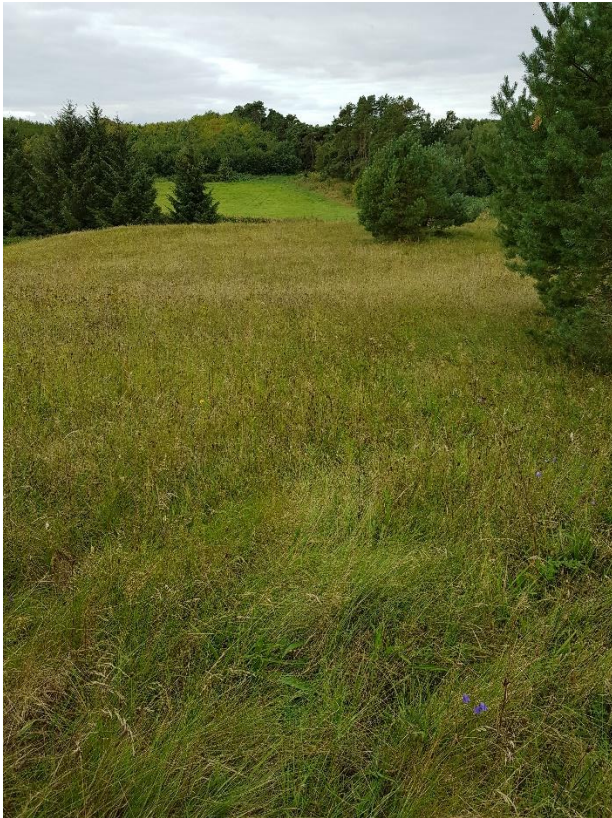
Lav lysåben vegetation med spredte skovfyr.

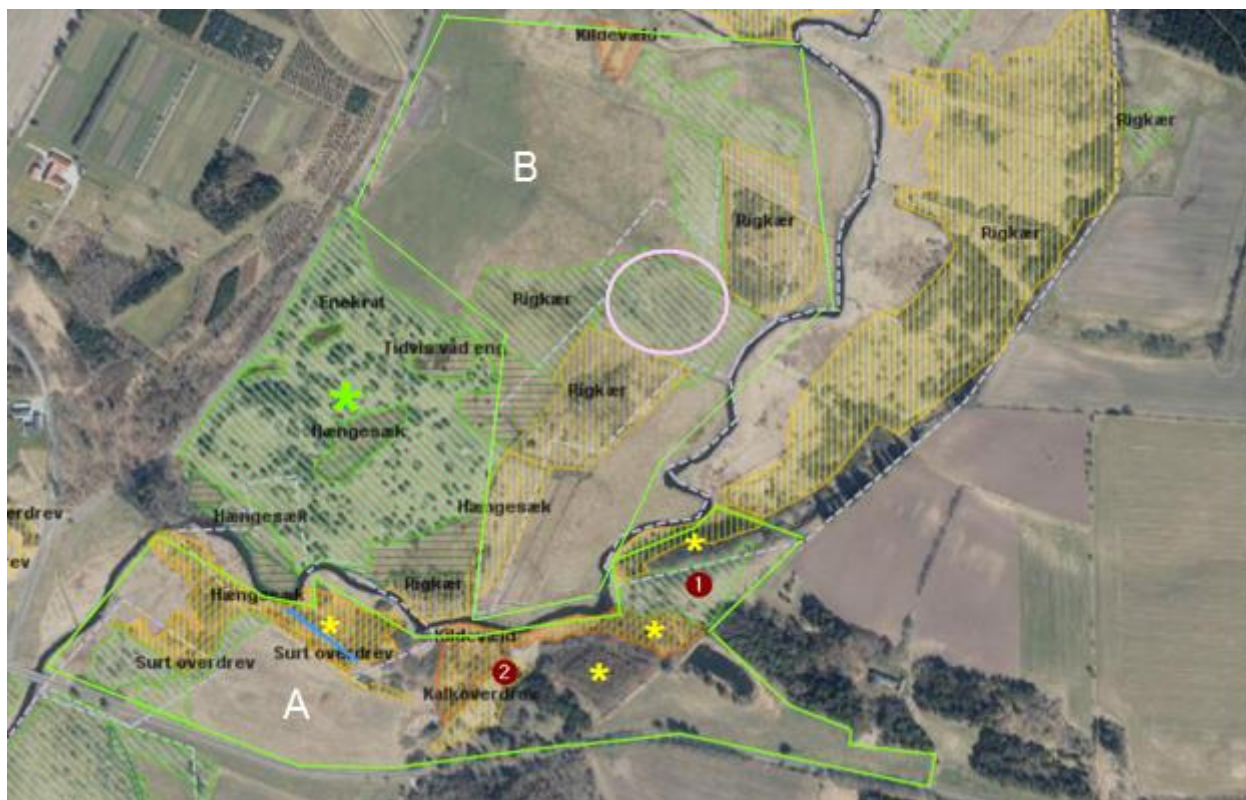
Kort 11-1. Grønt indrammede områder (A og B) viser forslag til afgræsning på tværs af matrikelskel. Lyserød cirkel rummer areal med tidligere registrering af leverurt. Gule asterix'er viser forslag om rydning af vedopvækst, og numrene 1 og 2 viser to overdrev, der er nærmere beskrevet i teksten. Blå linje er en grøft, der bør lukkes. En sø, der opstemmer kildevæld, ligger under nummer 1. Stor grøn asterix viser et surt overdrev med for højt græsningstryk. De grå stiplede linjer viser de områder, der er omfattet af hydrologiprojektet nævnt i indledningen.

Tilstand. Overdrevet (1) stod med gode arter som hedelyng og eng-havre på skrænten ned mod åen. Ovenfor skrænten var overdrevet under kraftig tilgroning af høje græsser, der bortskyggede nøjsomme arter som liden klokke og gul snerre. Desuden sås en kraftig opvækst af bævreasp fra beplantningen nord for. Både de høje græsser og tilgroningen risikerer at true naturtilstanden.

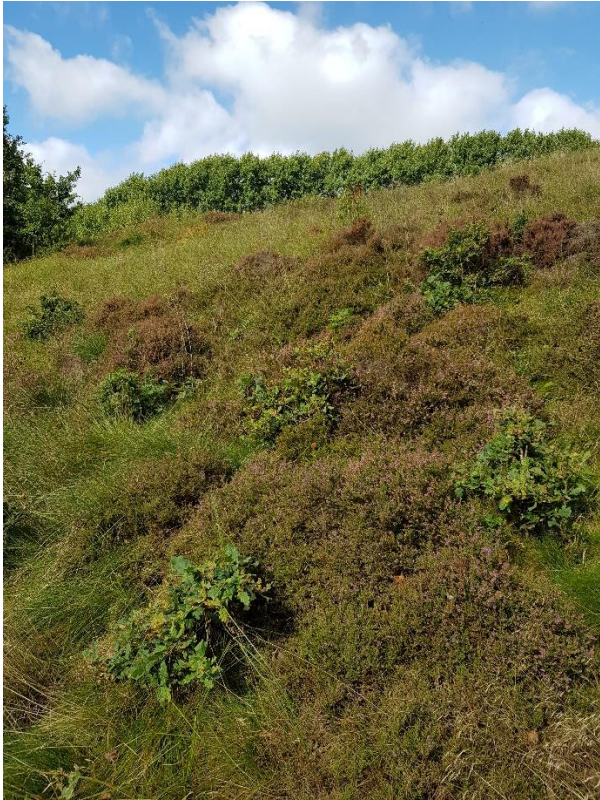
Foto 11-1. Surt overdrev. På skrænten med hedelyng og enghavre.

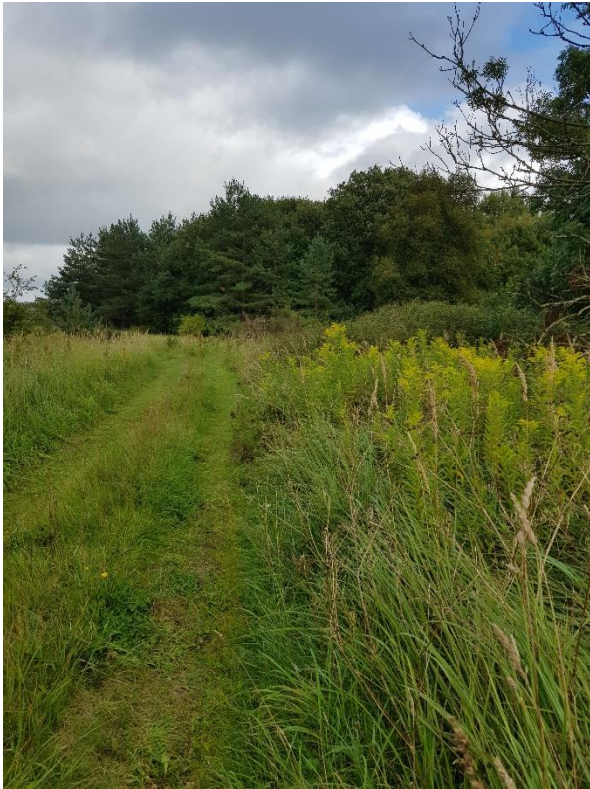
Kalkoverdrevet stod med lav vækst i hjulspor og på vendepladsen. Langs siderne stod høj vegetation domineret af uønskede arter som bjerg-rørhvene, snebær, rynket rose, canadisk gyldenris og hindbær. I den lave vegetation i køresporet stod typiske overdrevsarter som liden klokke og lægeærenpris.

Foto 11-3. Kalkoverdrev med kørespor og høj vegetation langs med.

Mulige tiltag. Område A på kort 11-1 foreslås lagt ud til afgræsning. Arealet rummer både overdrev, kildevæld, hængesæk, skov og eksisterende græsmarker. Der bør ryddes for opvækst ved de gule asterix, da tilgroning og tilplantninger truer de lysåbne naturtyper. Ved rydning af de foreslåede arealer, vil afgræsning kunne fremme udbredelsen af overdrev samt øge naturtilstanden i de både de tørre og de våde naturtyper. Forud for afgræsning bør der ske rydning af uønskede arter og tagrør for at 'booste' god naturtilstand ved afgræsning.

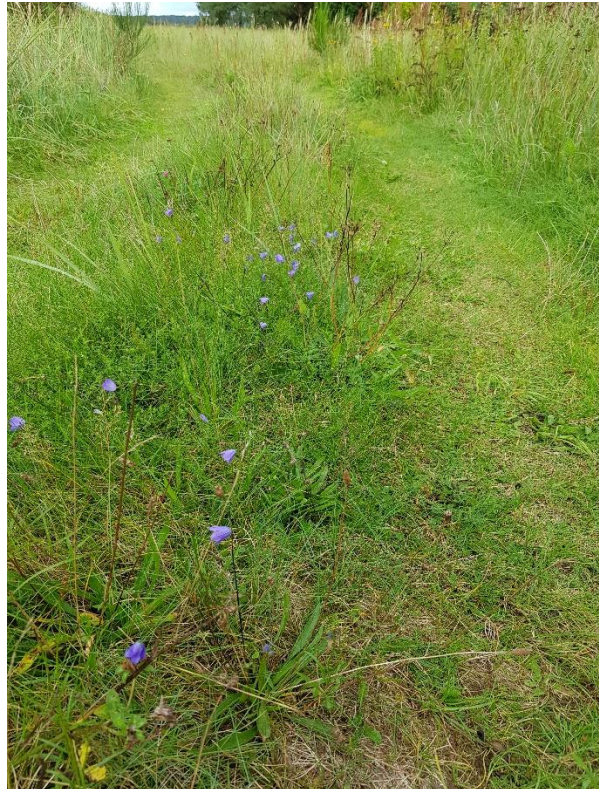
Foto 11-4. Lav vegetation med typiske overdrevsarter i køresporet.

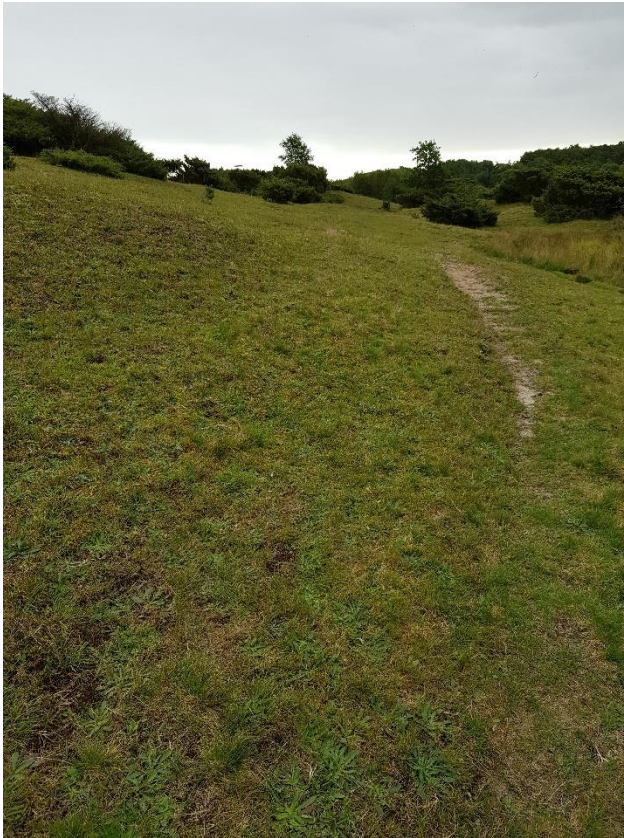
Overdrevet ved den grønne asterix var heget og afgræsses med kvæg. Der var klaplåge med offentlig adgang. Arter som hedelyng, lyngsnerre og diverse græsser stod lavt og nedbidt.

Foto 11-5. Overdrev ved den grønne asterix på kort 11-1. Vegetationen er lysåben, men nedbidt.

Næste skridt. Undersøg drænforhold omkring søen. Aftal rydning og afgræsning med lodsejere. Dialog med lodsejer ved den grønne asterisk for at få revideret græsningsstrategi (nedsat græsningstryk, og/eller ændret græsningsperioder).

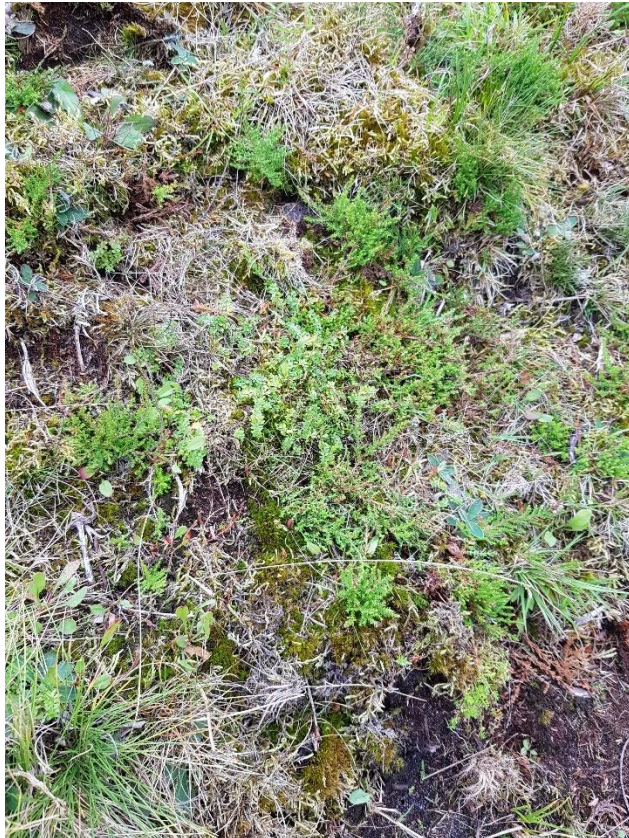
Foto 11-6. Hedelyng og lyngsnerre med meget lav vækst.

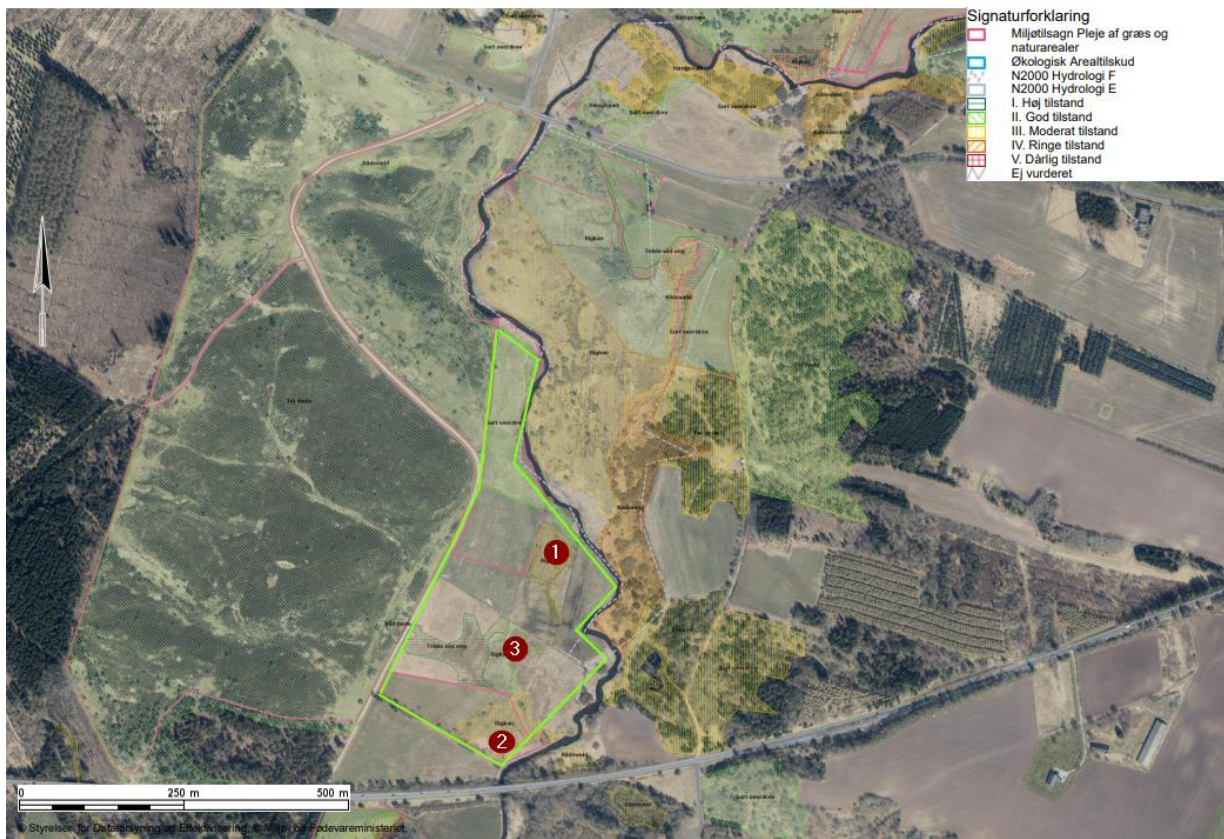
Kort 12-1. Grøn linje viser forslag til samgræsning med eksisterende afgræsningsarealer omfattet af EU-tilsagn om 'pleje af græs og naturarealer'. Numrene 1-3 viser de tre rigkær omtalt nedenfor.

Tilstand. De tre rigkær rummer alle god artsindeks på hhv. 0,73 (1), 0,71 (2) og 0,77 (3), men strukturindekset er moderat for 1 og 2 (0,47 og 0,41). Fine arter på alle tre rigkær (flere star-arter, trævlekrone, kæruld, gøgeurt og hjerte græs tyder på krav om lav lysåben vegetation. Skråfoto viser tegn på opvækst af høje urter og kortlægning af alle tre rigkær beskriver vegetation over 50 cm på 10-75 %, hvilket passer overens med skråfoto og kan begrunde det moderate strukturindeks. Marken vest for rigkær 1 omlægges jævnlige, og der er tegn på dræning af marken på skråfoto fra 2017.

Lukning af grøfter og dræn. Hvis lave, vådbundselskende arter skal tilgodeses, bør dræning undgås, så de høje arter som f.eks. lysesiv, mosebunke, alm. mjødukt ikke trives. Dog bør det sikres, at det vand, der drænes, er rent kildevand. Der kan evt. arbejdes med samgræsning med Borup Hede for at skabe en dynamisk afgræsning med tørre og vådere partier. Dyretype og dyretryk bør tilpasses afgræsningsstrategien.

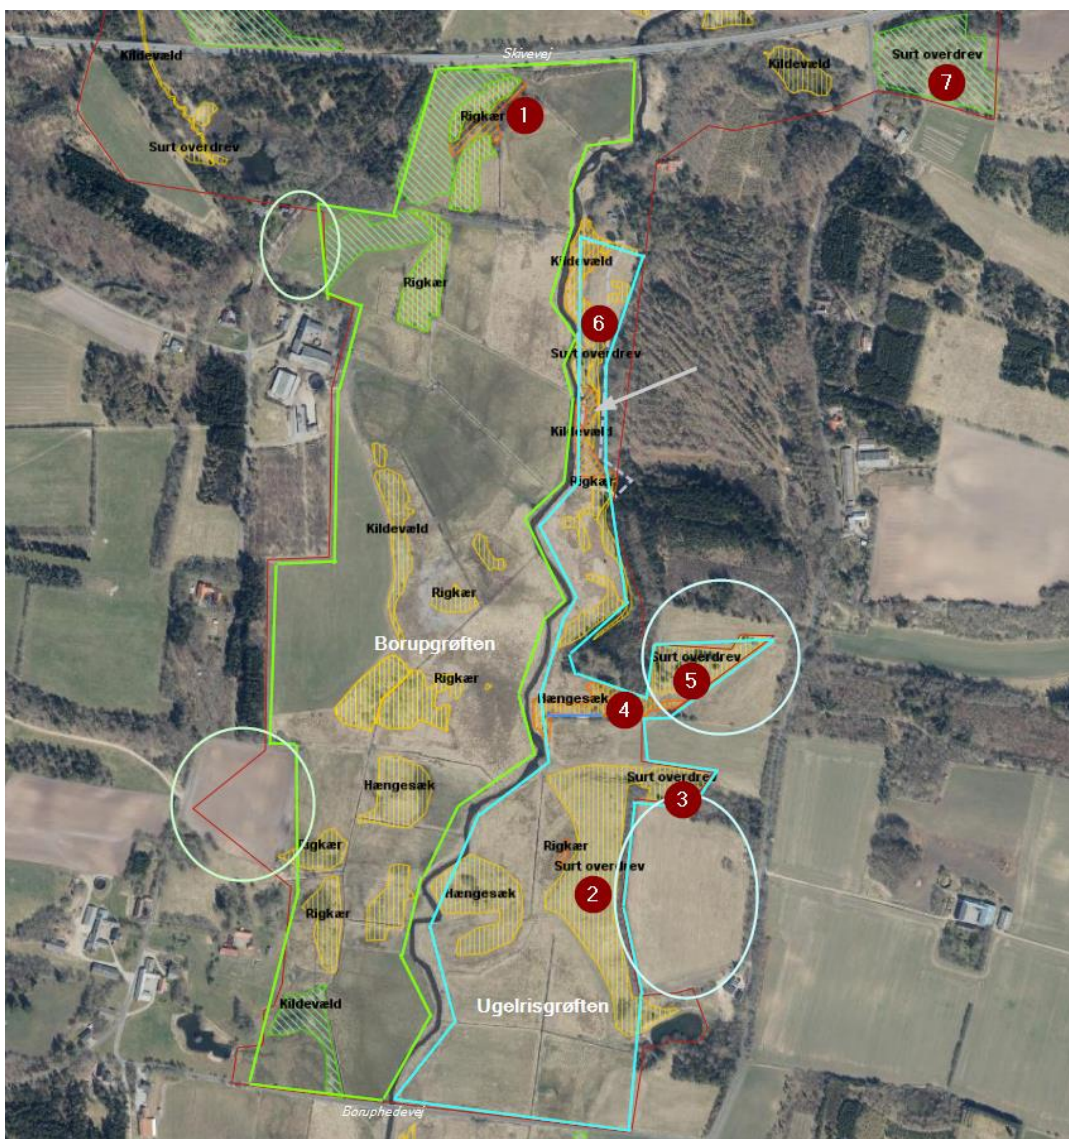
Kort 13-1. Vest for åen er forslag til lukning af grøfter og samgræsning på tværs af matrikelskel vist med grøn linje. Lysegrønne cirkler viser forslag til udvidelse af samgræsning udenfor subregionens afgrænsning. Øst for åen er forslag til samgræsning på tværs af matrikelskel vist med blå streg og lyseblå cirkler viser forslag til udvidelse af samgræsning udenfor subregionens afgrænsning. Område omfattet af hydrologiprojekt omtalt i indledningen er vist med grå, stiplede linje og tydeliggjort med grå pil. Tynd mørkeblå linje markerer en grøft langs hængesæk med utilsigtet afvanding. Besigtigede arealer er nummereret 1-6.

Vest for åen: Nogle af markerne afgræsses, mens andre driftes med slæt. Grøfterne er dybe og vandfyldte. Der var liden andemad i Borupgrøften, hvilket kan indikere tilledning af næringsrigt vand enten fra dræn

De fleste habitatnaturtyper i området er i moderat tilstand. Riggæret markeret med 1 er i ringe tilstand med tilgroning af bl.a. glansbladet hæg og pil. Her ses også tydelig afvanding af kildevand fra riggæret (kildevæld?) ad i alt tre grøfter (opvækst af topstar langs grøfterne). Højt artsindeks (0,67) men lavt strukturindeks (0,19) i riggæret tyder på potentiale, men tilgroning truer tilstanden på sigt.

Øst for åen: Alle de kortlagte habitatnaturtyper er i moderat til ringe tilstand. Overdrev 2, 3 og 5 var under tilgroning i høje urter. Især bortskyggede en bestand af bjerg-rørhvene al øvrig vegetation af urter og dværgbuske på overdrev 2. Overdrev 2 hang sammen med overdrev 3 og var ligeledes domineret af høje urter. Overgangen mellem de to overdrev rummede fin, lav vegetation med bl.a. liden fugleklo og djævelsbid. Overdrev 5 var også tilgroet i høje urter og lå i græsmark med slæt.

Vest for åen: Samgræsning indenfor det grønt afmærkede område på kort 13-1 og lukning af grøfter. Evt udvide samgræsning til også at omfatte de marker, der er markeret med lysegrønne cirkler.

Kortlægning af drænforholdene i området vest for Simested Å, således at kildevand/trykvand fra skrænterne kan adskilles fra evt. drænvand, så kildevand diffunderer ud over arealerne, mens drænvand fortsat ledes til grøfter med afledning til åen.

Tilgroet rigkær markeret med '1' bør ryddes, så det gode artsindeks kan opretholdes – og dermed øge den samlede naturtilstand.

Øst for åen: Afgræsning af overdrev 2, 3 og 5 samt kildevæld 4 og 6 kan samles i et græsningsareal (vist med lyseblå streg på kort 13-1).

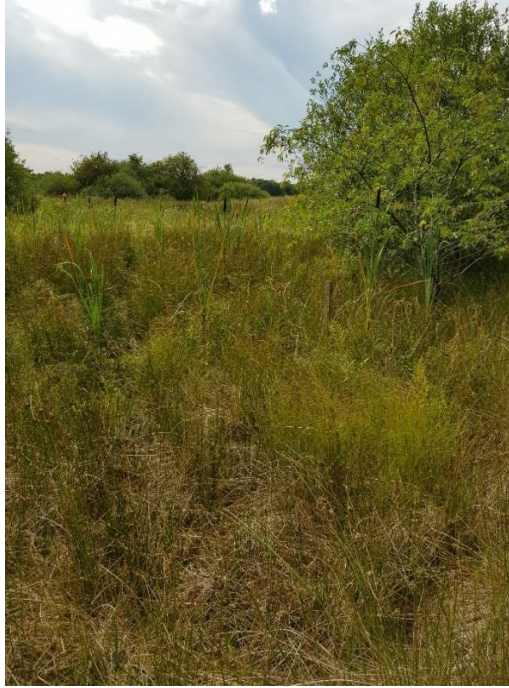
Kildevæld 4 var tilgroet i høje urter. Jorden var vandlidende og blød ved udspring, men der sås ingen vandspejl - heller ikke, hvor det blev eftersøgt længere nede på strækningen. En gammel grøft langs hængesækkens sydlige grænse afvander evt. utilsigtet vand fra kildevældet ad gamle ikke vedligeholdte tværgøfter.

Foto 13-4. Kildevældet cirka halvvejs mod åen. Der står en gammel hegnspæl midt i billedet til højre foran piletræet.

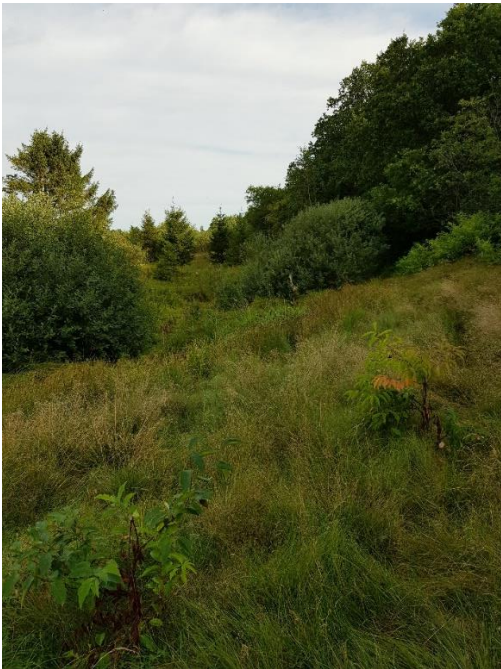
Kildevæld 6 består af flere kildevæld, der lå på en smal strækning nedenfor skrænten vest for Ugelris Plantage. Strækningen var domineret af tilgroning i gode arter (sump-kællingetand, star-arter og topstar), men mængden skygger lavere arter væk. Leverurt er tidligere registreret på strækningen, men ikke genfundet på den registrerede lokalitet.

Foto 13-5. Kildevæld 6 set fra syd mod nord.
